Uteområder rundt biblioteket

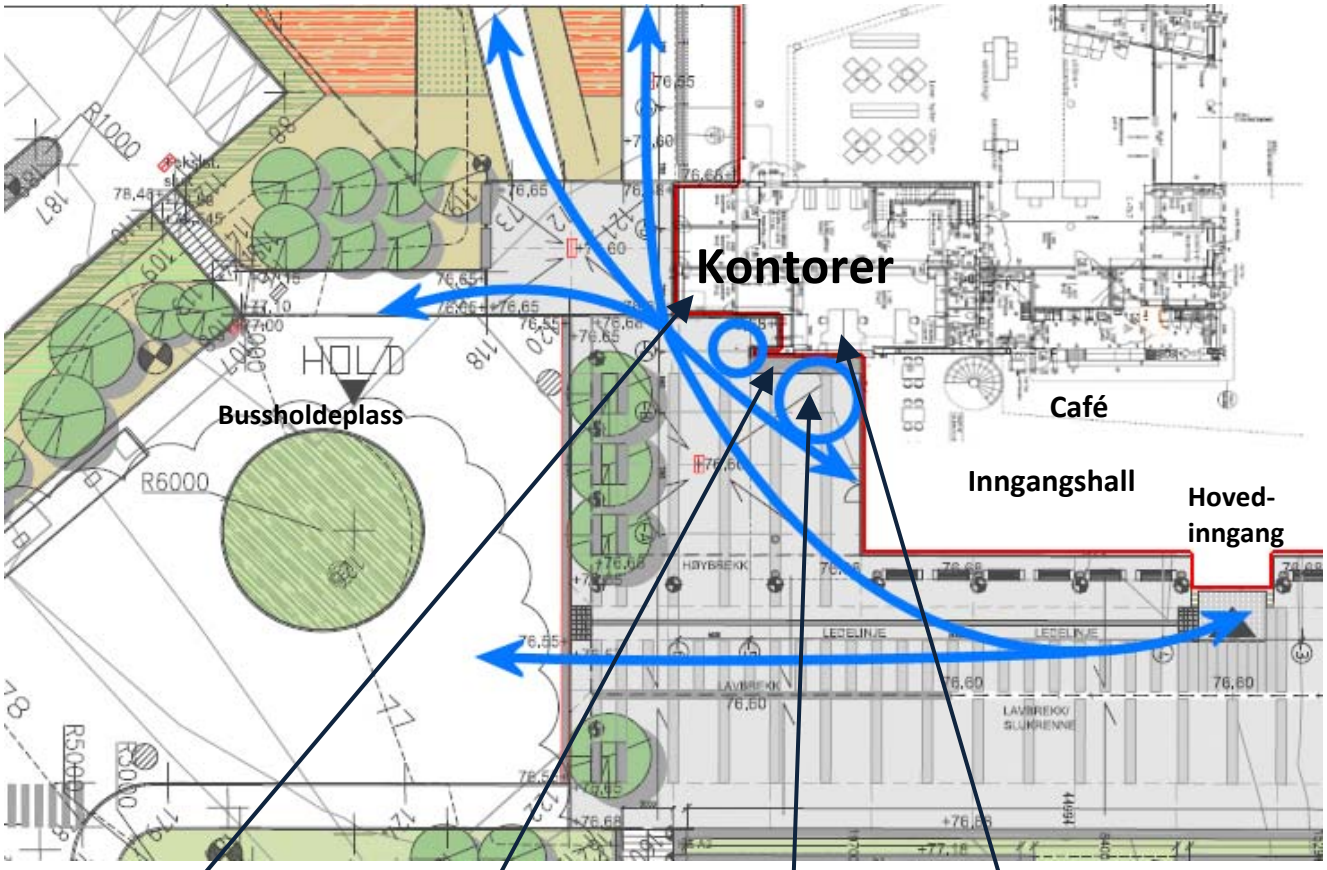
Biblioteket ba høsten 2008 om en buffer / skjerming der kontorer og lesesaler kommer i nærkontakt med persontrafikk- og oppholdsområder utendørs.

I de nyeste tegninger er det lagt inn et rullesteinsfelt utenfor kontoret nærmest inngangshallen.
Men samtidig legges nå persontrafikken kloss opp til kontorfløyen, og ved kontorene lengst øst er det ingen buffer.

Utsatt kontor 1
Kontoret har hjørnevindu mot hovedtrafikkåre

Naturlige oppholdssteder
Skjermede kroker utenfor en café blir fort oppholds- og røykekroker. Kroken nærmest inngangshallen er overbygd, og vil garantert bli en oppholdsplass.

Utsatt kontor 2
I begge etasjer: Vinduer mot overbygd oppholdsområde utenfor. Harde flater reflekterer støy.

Det må vurderes tiltak for å øke avstanden mellom trafikk/opphold og veggene langs hele kontorfløyen.
Tilsvarende gjelder utenfor lesesalen ved sydinngangen (ikke vist på tegningen).
